# Late ICD lead amputation as a cause of recurrent inappropriate shocks

## Pozdní amputace elektrody ICD jako příčina opakovaných neadekvátních výbojů

Jozef Dodulík<sup>1,2</sup>, Eva Gonçalvesová<sup>3,4</sup>

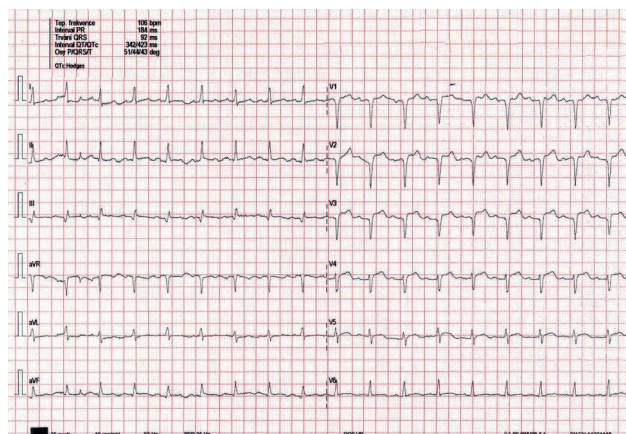
vědomí. Na EKG i monitoru byla dokumentována sinusová tachykardie s frekvencí 110/min bez známek komorové tachyarytmie (Obrázek 1).

Obrázek 1 Elektrokardiogram se sinusovou tachykardií během přijetí na urgentní příjem

Na základě těchto zjištění byla urgentně deaktivována terapie ICD. Následně provedené RTG hrudníku prokázalo

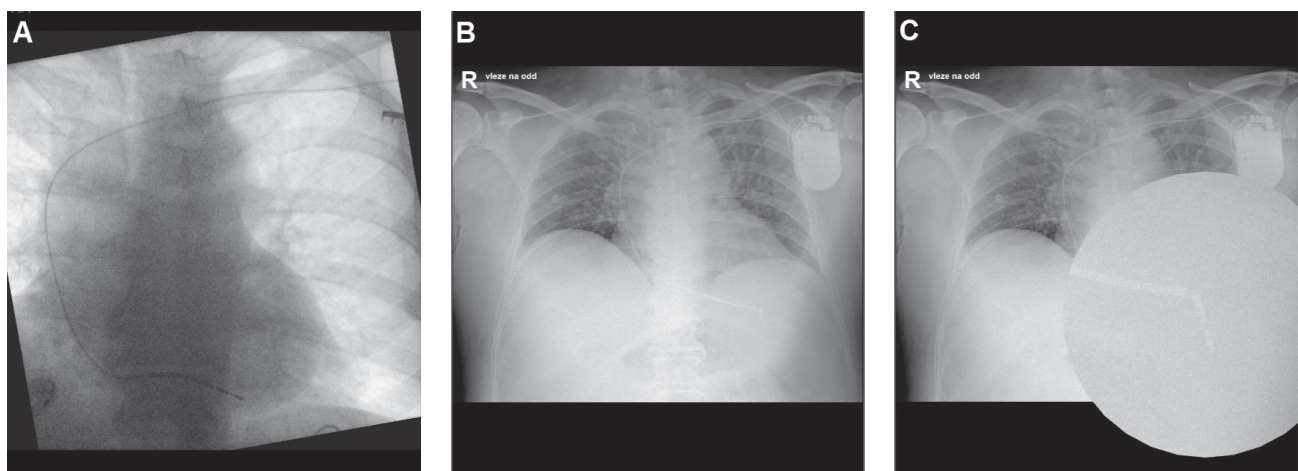
**Obrázek 2** Skiagram hrudníku (A) z r. 2021 na arytmiologickém sále po primoimplantaci ICD, (B) zalomená elektroda ICD, (C) zalomená elektroda ICD přiblíženo

amputaci distální části elektrody v oblasti pravé komory (Obrázek 2B, 2C). Bed-side echokardiografické vyšetření potvrdilo chronickou dysfunkci levé komory bez detekce perikardiálního výpotku, čímž byla vyloučena perforace volné stěny.

Pacient byl následně indikován k reoperaci k explantaci poškozené a zavedením nové elektrody.
