# Rarity complication of pacemaker implantation

## Raritná komplikácia implantácie kardiostimulátora

Čaprnda M, Gašpar Ľ

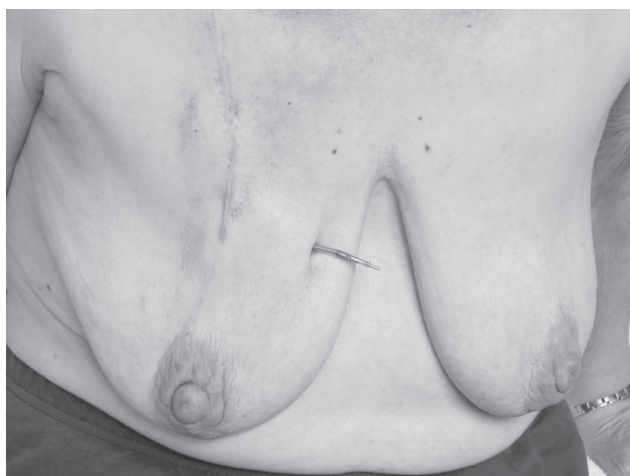
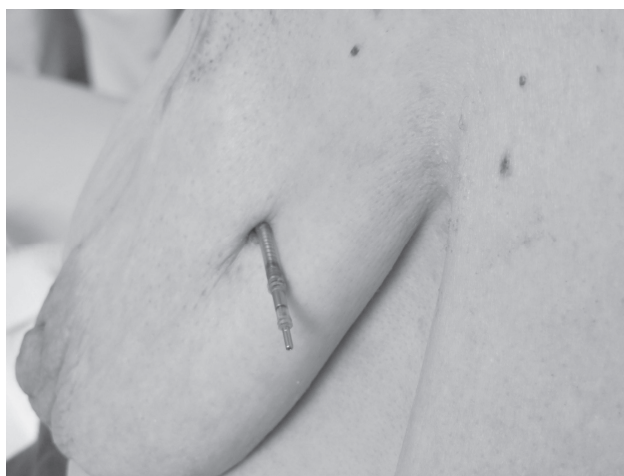
asi 2 cm drôt – elektróda kardiostimulátora, pričom nebolo prítomné začervenanie kože, patologická sekrécia ani iné známky lokálneho zápalu (**obrázky 1, 2**). Na vstupnom EKG zázname bol prítomný rytmus kardiostimulátora v móde VVI striedajúci sa s fibriláciou predsiení, frekvencia 80/min. Pacientke sa urobila zadopredná a pravá bočná RTG snímka hrudníka, ktoré zobrazili implantovaný kardiostimulátor s dvoma elektródami. Na snímke bola pozorovateľná malpozícia kardiostimulátora a hrot predsieňovej elektródy sa projekoval nad úroveň kože (**obrázky 3, 4**).

**Obrázky 1 a 2 Perforácia kože pravého prsníka pôvodne zaslepeným koncom predsieňovej elektródy****Figure 1 and 2** Perforation of the skin of the right breast by initially blinded end of atrial lead

Perforácia kože zaslepeným fixovaným koncom atriálnej elektródy bola u pacientky pravdepodobne spôsobená mimovoľnou manipuláciou s telesom kardiostimulátora pri umývaní sa. Pozoruhodné na tomto prípade však je, že pacientka s transkutánne perforujúcou elektródou prišla k svojmu ošetrojúcemu kardiológovi až po dvoch týždňoch a napriek jeho odporúčaní sa nedostavila na hospitalizáciu. Riešenie perforácie sa realizovalo až takmer sedem mesiacov

Po zrealizovaní uvedených vyšetrení sme konzultovali s pracoviskom, kde bol pacientke zavedený kardiostimulátor, koordináciu ďalšieho postupu. Po dohode bola u pacientky naplánovaná fixácia elektródy. V rámci predoperačnej prípravy bola pacientke vysadená perorálna antikoagulačná liečba (warfarín) a začal sa podávať nízkomolekulárny heparín (nadroparín 0,6 ml 2 razy denne). Následne pacientka absolvovala operačný výkon v lokálnej anestéze s preparáciou perforačného kanálu a elektródy, následnou fixáciou elektródy pod mediálnou hranou kapsy kardiostimulátora. Pahýl elektródy bol fixovaný nevstrebateľnou ligatúrou Z-stehom do hĺbky. Kardiostimulátor sa ponechal v móde VVIR.

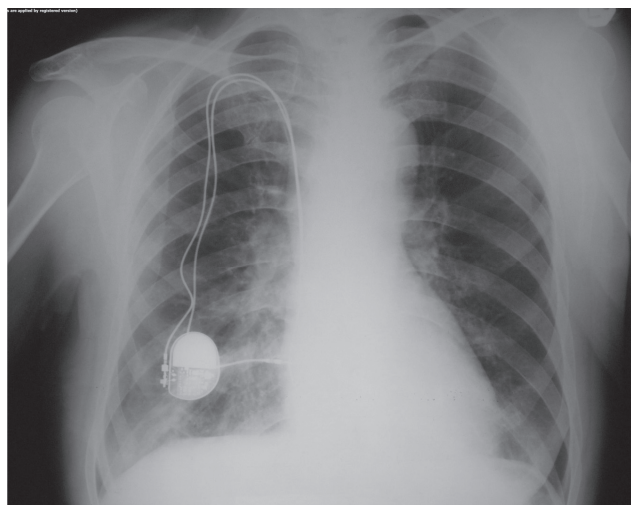
**Obrázok 3 Zadopredná RTG snímka hrudníka**

*Figure 3 Postero-anterior chest X-ray*

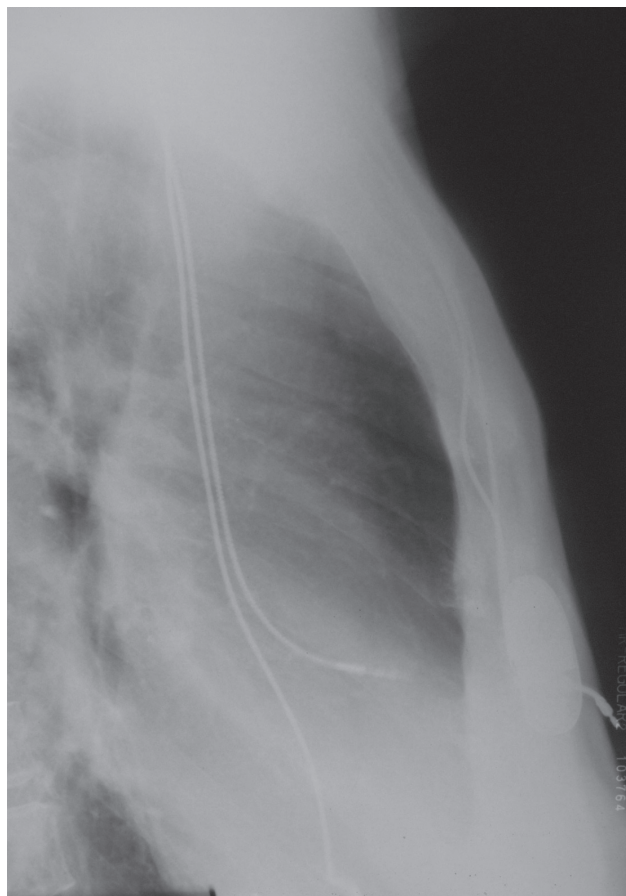
**Obrázok 4 Pravá bočná RTG snímka hrudníka**

*Figure 4 Right lateral chest X-ray*
